**Guide d'inspection
et de maintenance
des réservoirs cryogéniques**

**DT 97
Février 2012**

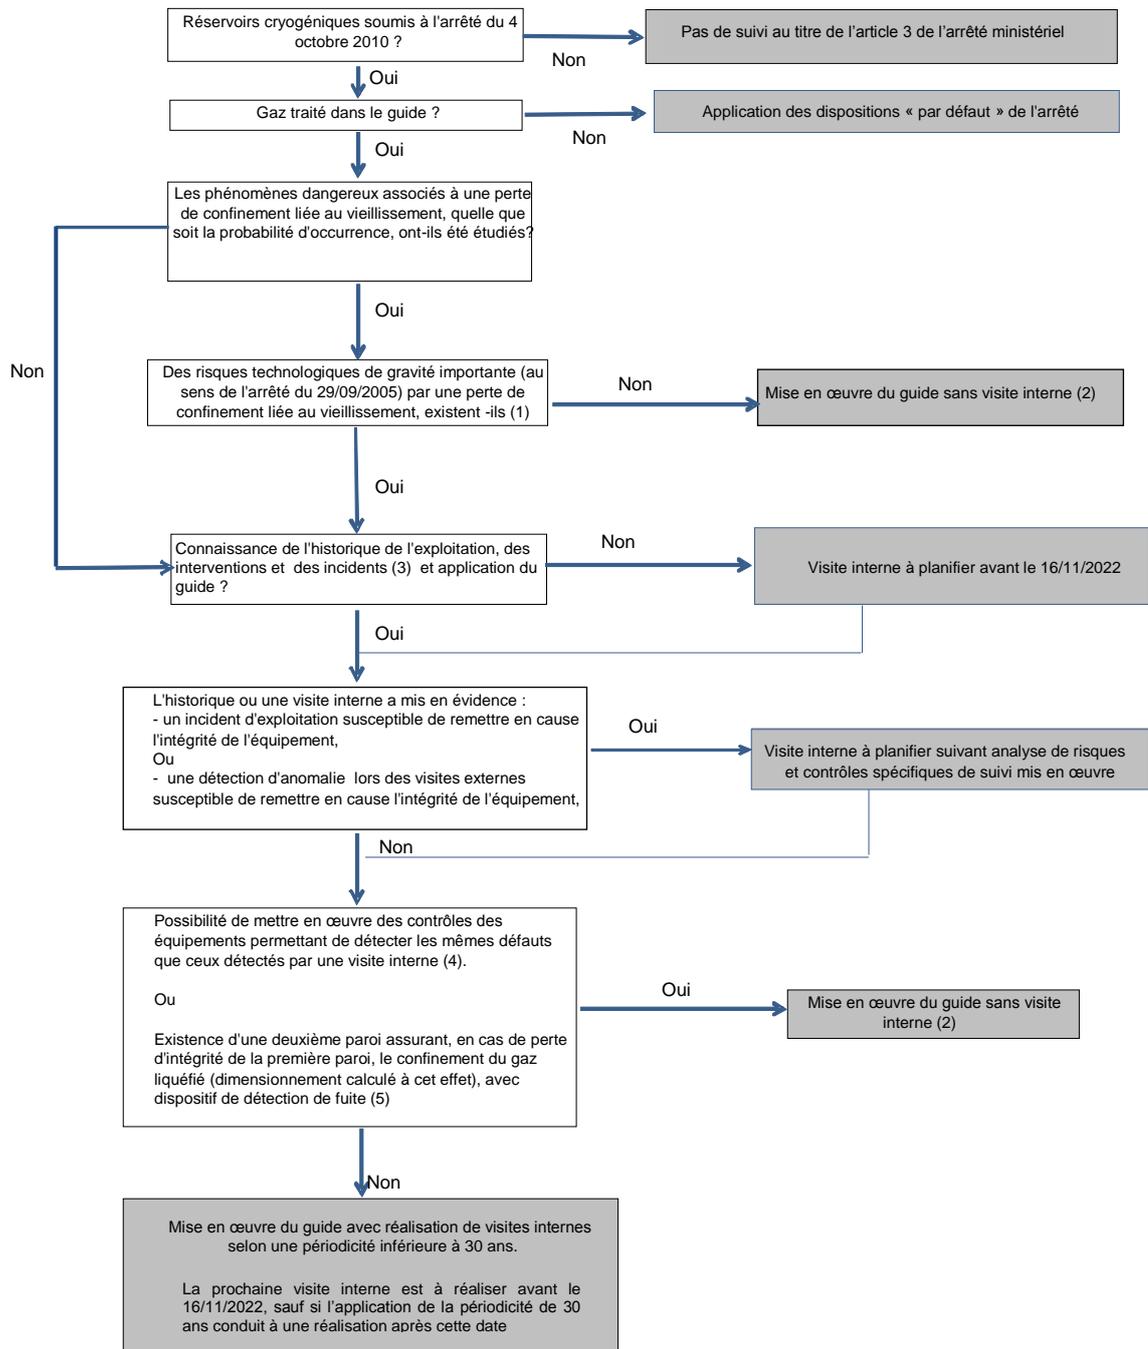
4.3.1. Logigramme de suivi et de contrôles des réservoirs

Le logigramme de suivi des réservoirs est défini ci-après, il doit être déroulé à nouveau après tout événement important lors de l'exploitation du réservoir, notamment la mise à jour des études de danger :

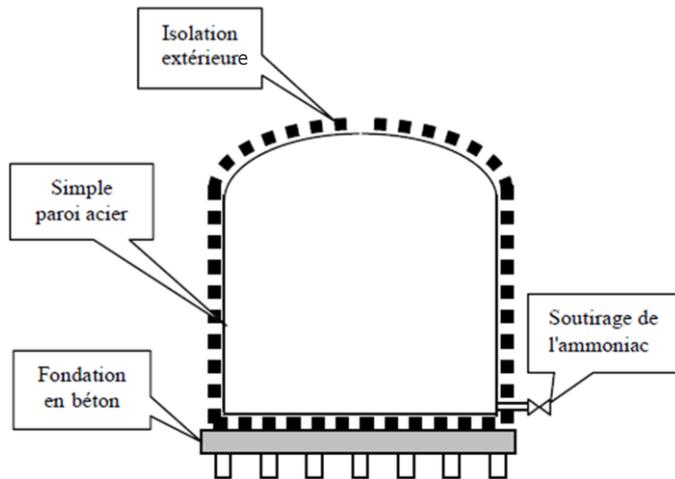
Réservoir à simple paroi et isolation externe :

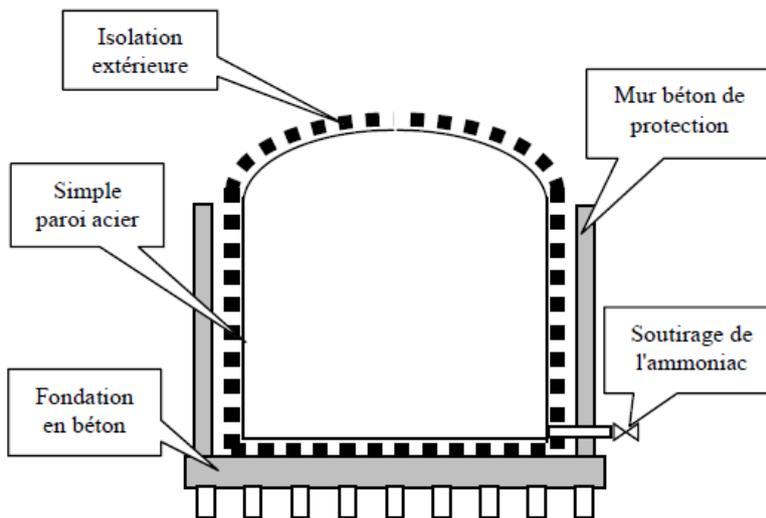
Réservoir à simple paroi et mur extérieur en béton :

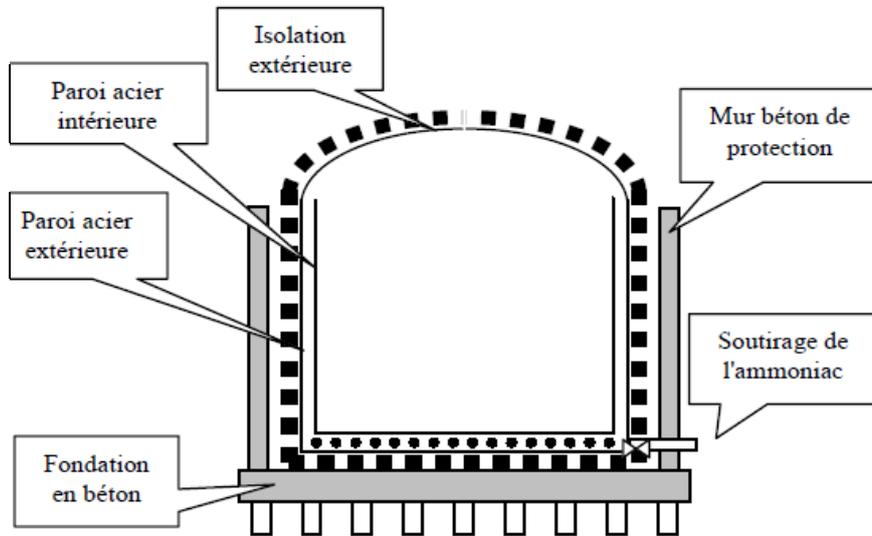
Réservoir à double paroi, simple toit (avec ou sans mur de protection) :

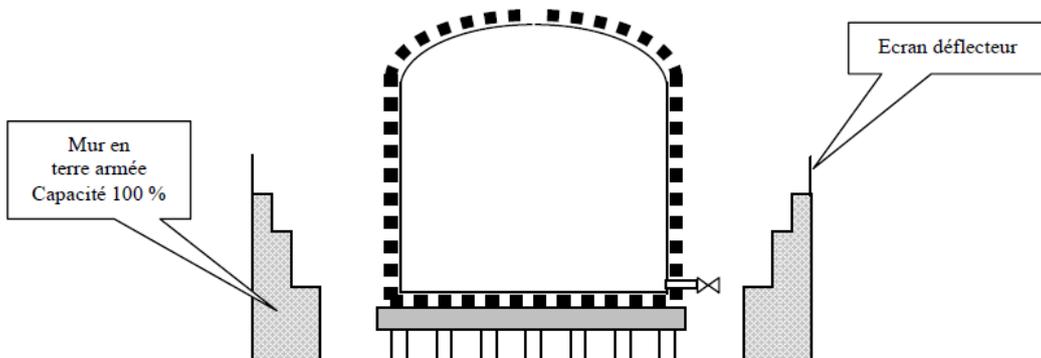
Réservoir avec mur de rétention en terre armée :

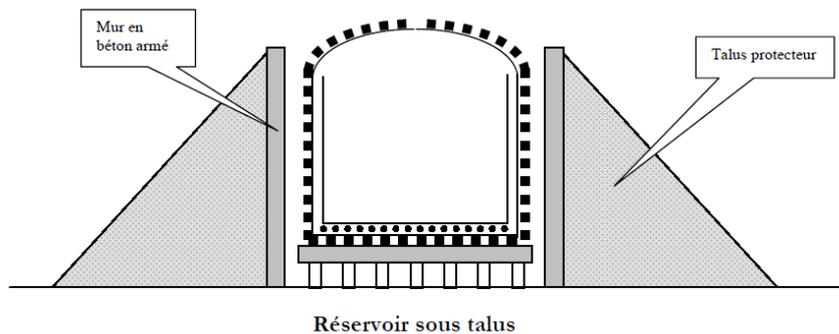
Réservoir sous talus (simple ou double paroi) :

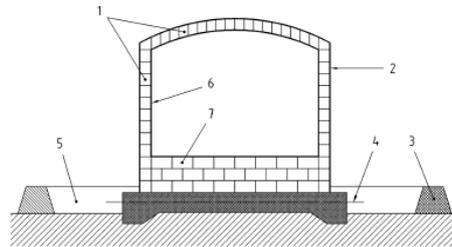
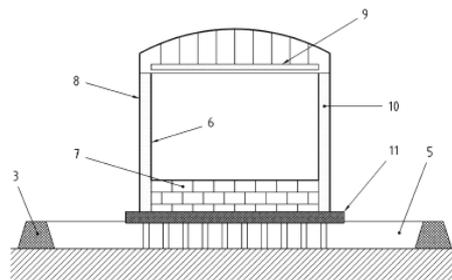
Figure H.1 — Exemples de réservoirs à simple intégrité

Technologies employées pour les réservoirs de stockage de GNL (d'après EN1473 édition 2007) :

L'accident du peakshaving de Cleveland (Ohio, U.S.A.) survenu le 20 octobre 1944 avec l'effondrement quasi instantané d'un réservoir de 4500 m³ de GNL (Réservoir de type H1). La cause principale de cet accident était le choix comme matériau de construction du réservoir d'un acier inadapté aux exigences de la cryogénie, se fragilisant aux basses températures. Les prescriptions en matière de choix des matériaux et d'assemblage ont depuis largement pris en compte les exigences des températures cryogéniques.

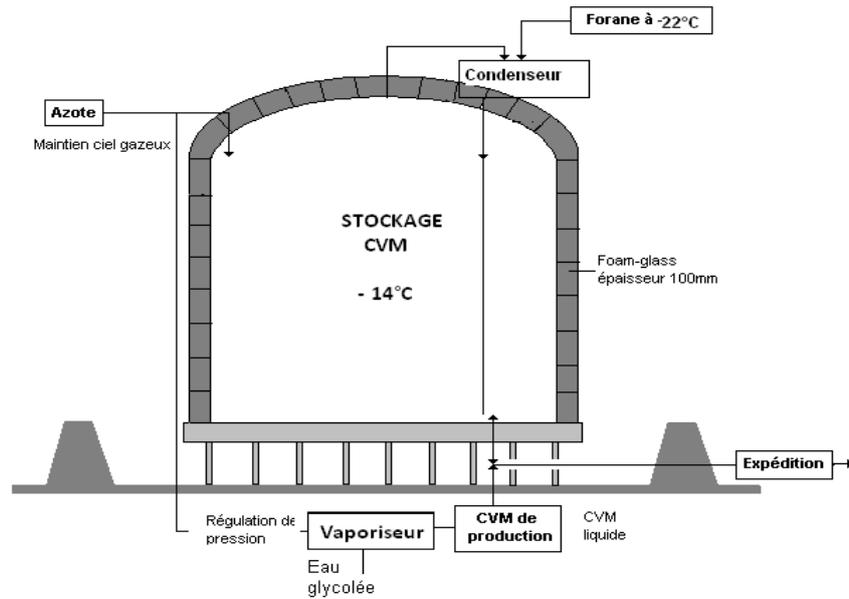
Technologie simple paroi : 6 stockages exploités, de 410 à 12200 m³

Ces réservoirs ont tous la même conception. L'isolation est assurée par une épaisseur de 100 mm de verre expansé (FOAM - GLASS).

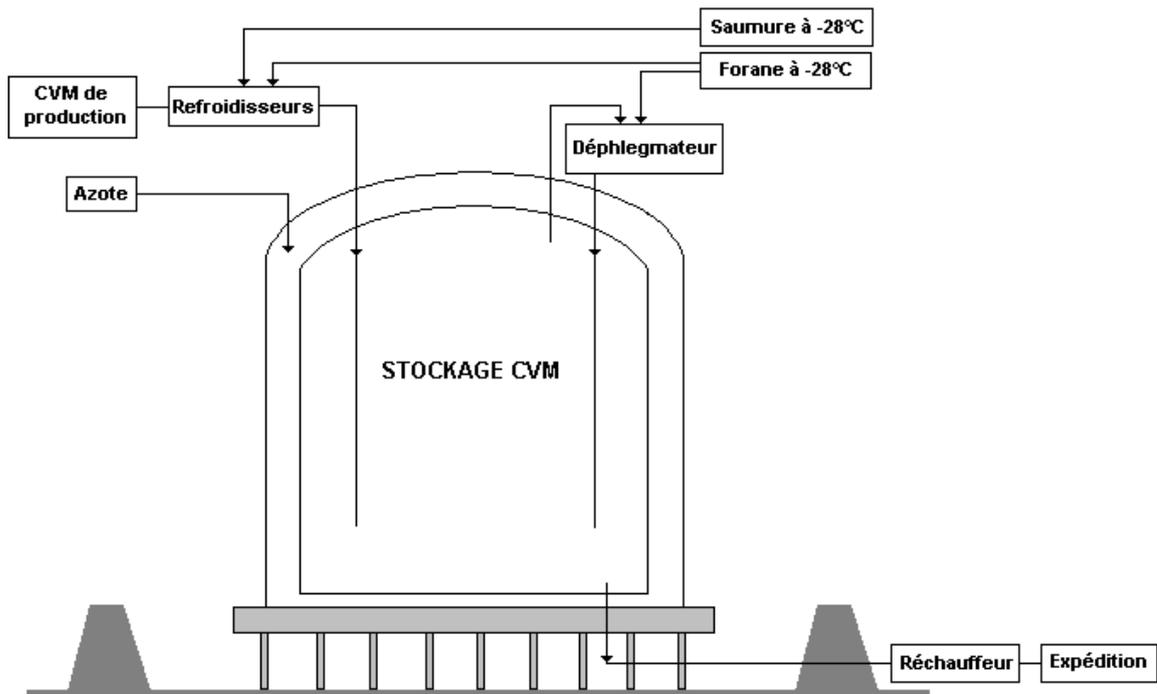
Technologie double paroi : 1 stockage exploité de 12000 m³

Le stockage est constitué de deux enceintes acier l'une dans l'autre, avec un calorifuge ignifuge sur la paroi extérieure.

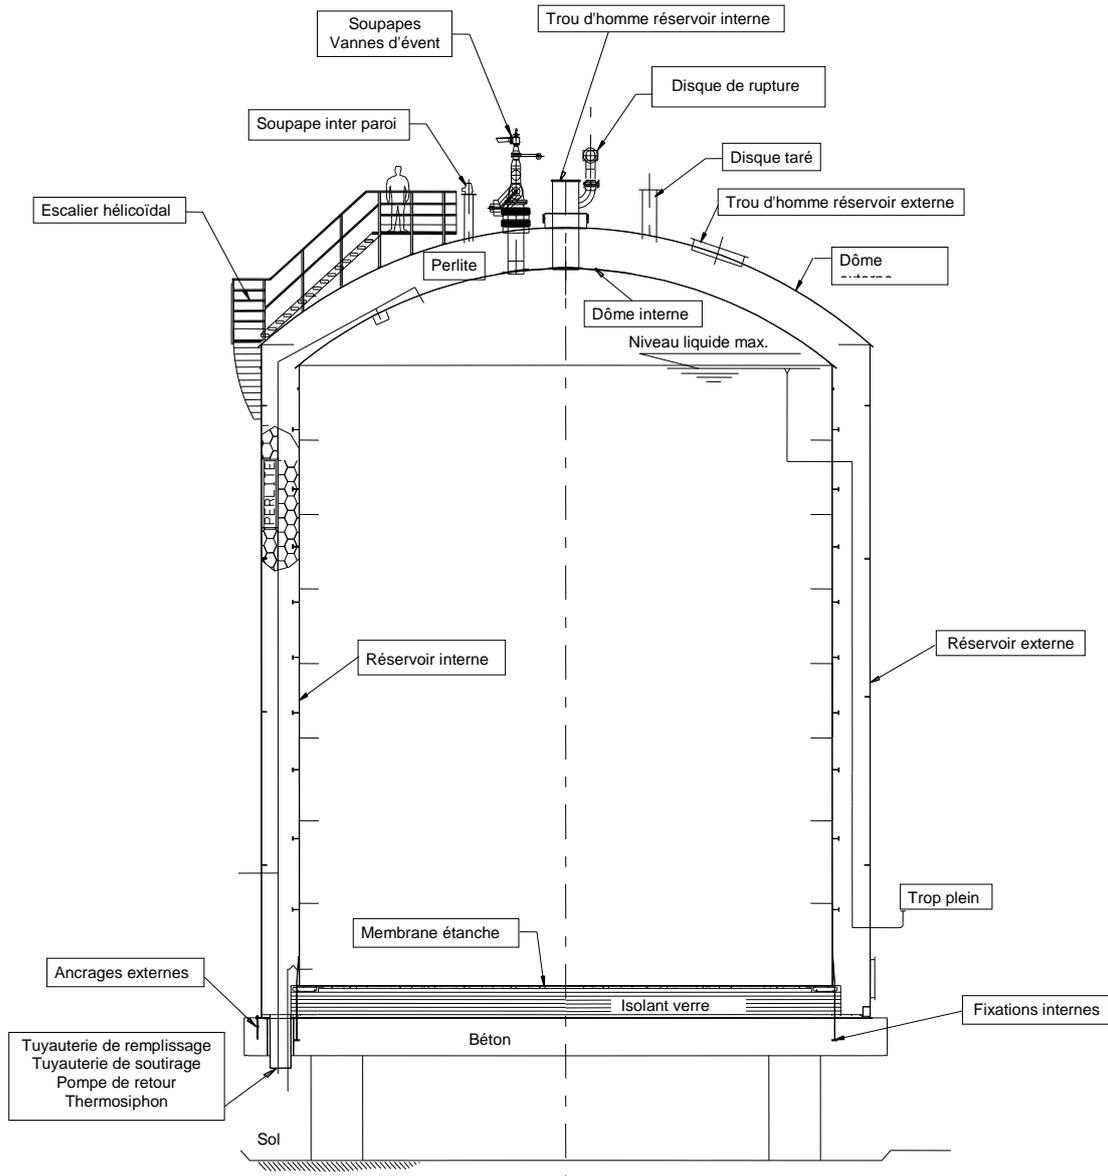
5.1-Technologie des réservoirs

Les gaz de l'air stockés dans des réservoirs cryogéniques, sont au nombre de trois : l'argon, l'azote et l'oxygène. Ces gaz sont obtenus par la distillation d'air liquéfié et de ce fait, ils sont exempts d'impuretés et surtout exempts d'humidité.

Ces gaz ne sont pas toxiques et ne représentent pas de risque de pollution pour l'environnement. Les températures de stockage des gaz de l'air varient de -196°C pour l'azote liquide jusqu'à -183°C pour l'oxygène liquide. La pression de stockage dans les réservoirs cryogéniques est proche de 100 mbar effectifs.

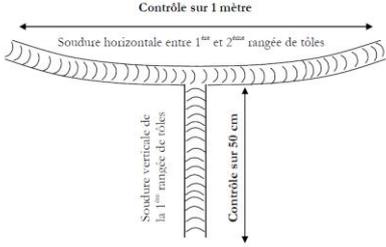
Vérification	Applicabilité	Constatations commentaires	Actions complémentaires	
	OUI/NON		O	N
Robe externe				
<p>Contrôle US de recherche de fissuration sous contrainte sur 20 % des nœuds de soudure entre la première et la deuxième virole (1)</p>

<p>Croquis d'une zone à inspecter</p> <p>Contrôle réalisé suivant une procédure validée par un contrôleur niveau 3 suivant EN 473</p>				
Mesure d'épaisseur : 2 mesures par tôle mise à nu pour les autres contrôles (2)				
Examen visuel des piquages de pied (soutirage) et de leurs soudures sur la robe après mise à nu (tous les 10 ans)				
Examen visuel des piquages de trou d'homme et de leurs soudures sur la robe après mise à nu (tous les 10 ans) (4)				
Examen visuel de 10 % des ancrages et de leurs soudures sur la robe après mise à nu. Examen visuel de la soudure de la robe sur la marginale dans les zones mises à nu (tous les 10 ans) (4)				
Examen visuel de l'état de l'isolation thermique (3)
